Comune di Santa Lucia di Piave    Provincia di Treviso    Regione Veneto

RESTAURO, MIGLIORAMENTO SISMICO  
ED EFFICIENTAMENTO ENERGETICO  
DELLA BARCHESSA DI PALAZZO ANCILOTTO

07 ANALISI MATERICA E DEL DEGRADO:  
Barchessa\_Prospetti Nord e Sud  
Serra\_Prospetti Sud-ovest

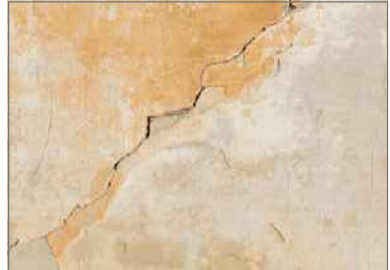
| ALTERAZIONE | CAUSE | INTERVENTO |
|---|---|---|
| <b>FESSURAZIONE</b><br> | <ul style="list-style-type: none"><li>Tensioni per assestamento su una grande superficie continua</li><li>Mancanza di manutenzione e invecchiamento del materiale</li><li>Infiltrazioni di acqua</li></ul> | <ul style="list-style-type: none"><li>Ristabilimento dell'intonaco al supporto murario con iniezioni di malta additivata</li><li>Stuccatura superficiale con malte di sabbia e calce</li></ul> |

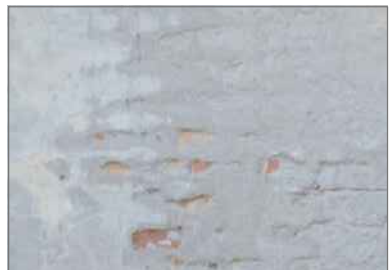
| ALTERAZIONE | CAUSE | INTERVENTO |
|---|---|---|
| <b>EROSIONE DELLA SUPERFICIE DI ELEMENTI LAPIDEI E INTONACO PER DILAVAMENTO.</b><br> | <ul style="list-style-type: none"><li>Mancanza di manutenzione e invecchiamento del materiale</li><li>Cicli di gelo - disgelo</li><li>Dilavamento e infiltrazioni dovuti ad agenti atmosferici</li></ul> | <ul style="list-style-type: none"><li>Pulitura della superficie con rimozione delle parti degradate</li><li>Ricostruzione della superficie e consolidamento</li><li>Ripresa dell'intonaco</li><li>Riprese delle macro lacune degli elementi lapidei e delle fessurazioni</li></ul> |

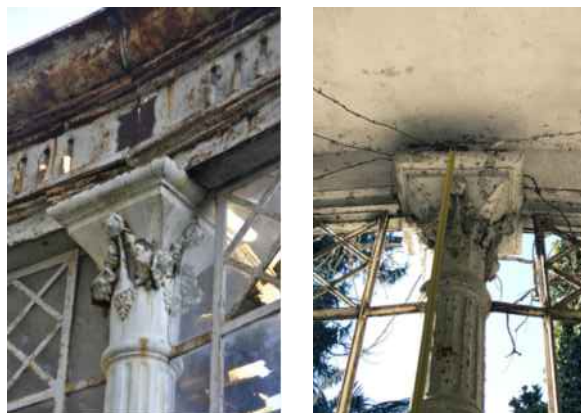
H. Dettaglio decorazione capitello serra interno ed esterno

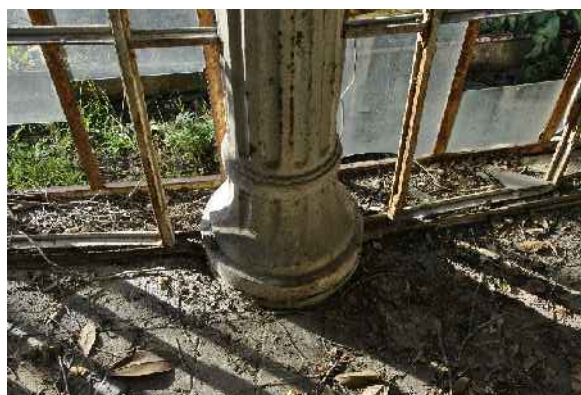
I. Dettaglio basamento della colonna interno

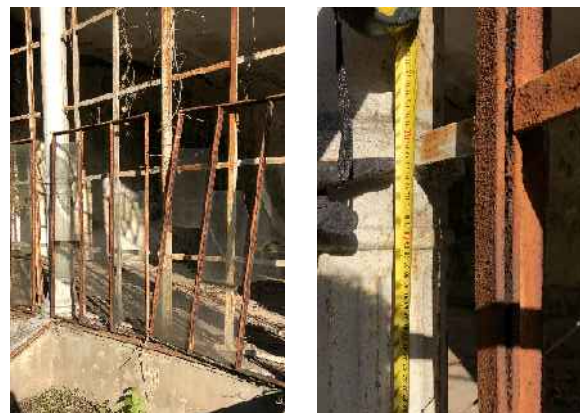
L. Dettaglio chiusura vasche esterne e profilo del serramento da restaurare

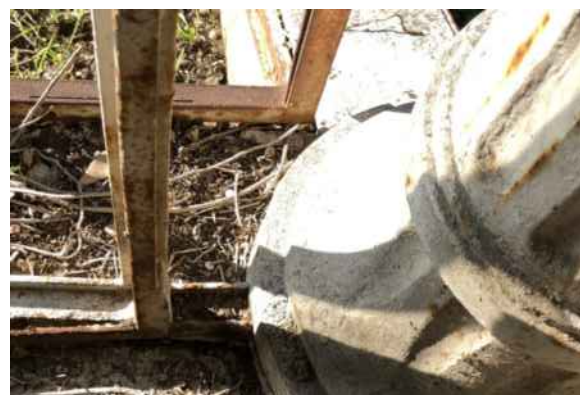
M. Dettaglio profilo serramento
